Vattenvårdsprojekt för Bjännsjön år 2018-2019

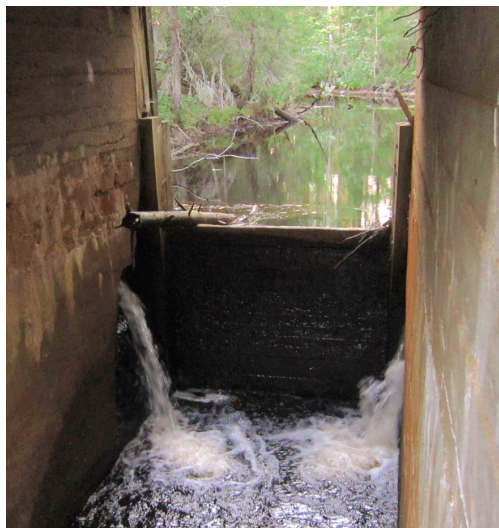
Den läckande dammen före projektet.

- När vattenvårdsprojektet för Bjännsjön startade år 2018 styrdes lägstanivån inte längre av dammstockarna, utan istället av sprickor i betongkonstruktionen (se bild ovan). Därtill var dammstockarna murkna, med risk för dammbrott vid höga belastningar.

År 2018 plockades de delvis murkna dammstockarna bort från Bjännsjödammen. Samtidigt byggdes en naturliknande sjötröskel med flera inre skydd mot erosion. Tröskeln utformades som en svagt sluttande fors, så att fiskarna i systemet kan vandra fritt mellan Bjännsjön och Bjännsjöån (Västra Dalkarlsån). Bjännsjöns vattenkvalitet är god, vilket bidrar till ett artrikt vattenekosystem.

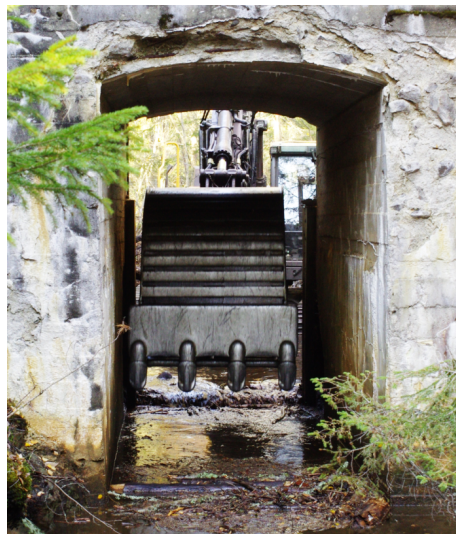
Arbetet med att skapa en naturlig fors.
