Övergödningen i Hemsjön och Långsjön i Överklinten – vattnet, biomassan och potentialen för problemlösning

Resultat från LOVA-projekt 1 för Hemsjön och Långsjön och dess avrinningsområden

Rapportdatum: 2019-02-07, rev 2019-02-08, 2019-02-11

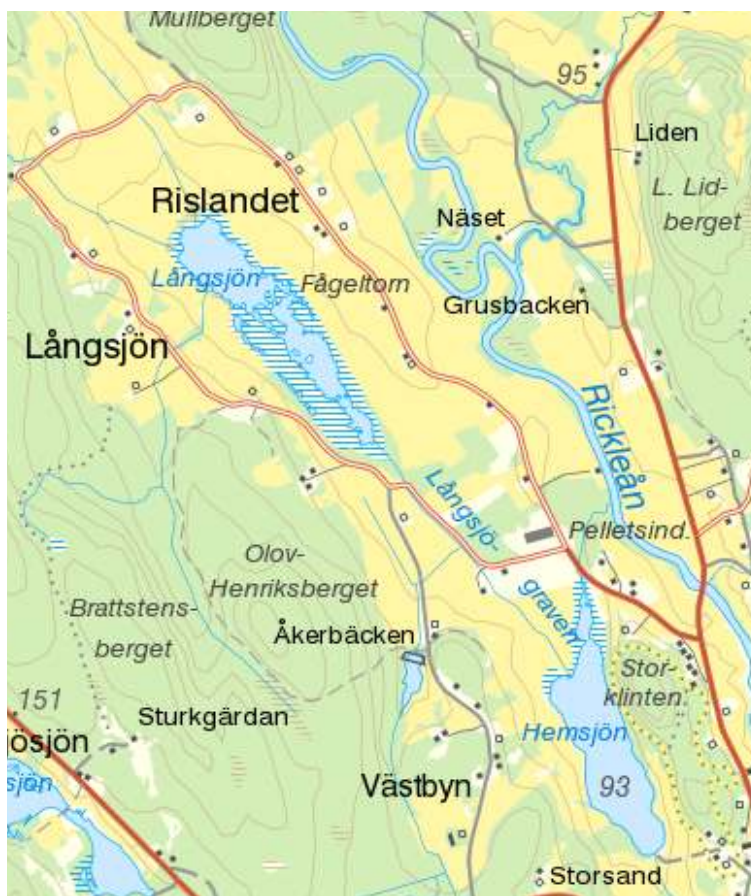
Figur 1. Undersökningsområdet. Lantmäteriet CC-0

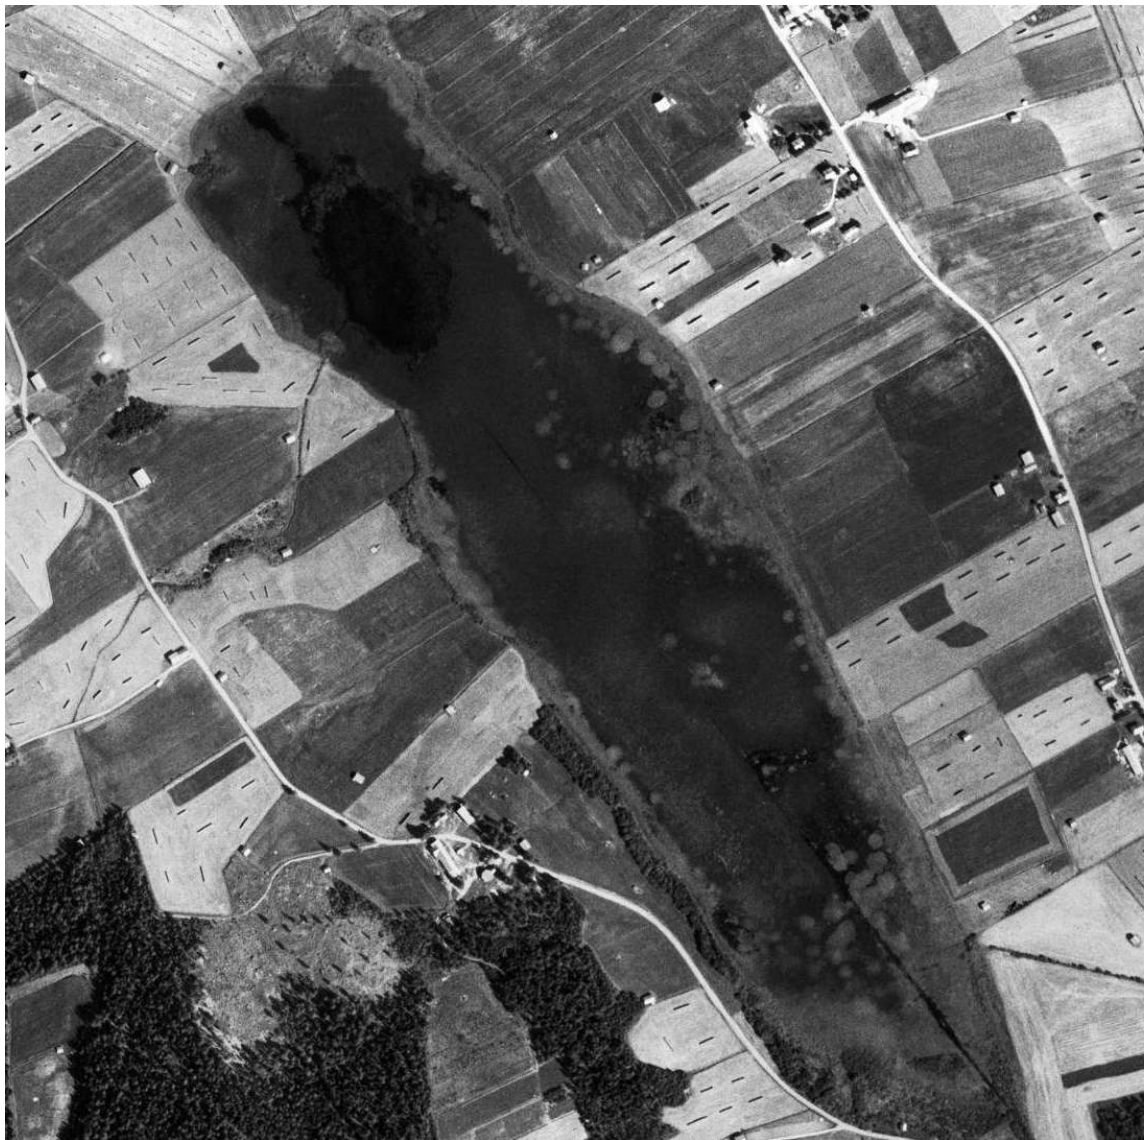
Figur 2. Långsjön omkring år 1960, ca 20 år efter att sjöslåtern upphört och sjön lämnats på permanent sänkt nivå. På denna rapportes framsida finns en bild från 2018 som visar den stora mängd gungfly som etablerats i södra delen av sjön efter år 1960. Flygbild från Lantmäteriet⁵.

har lett till en accelererande igenväxning med både rotade vattenväxter och flytande mattor av växter/gungfly (se Figur 2 och framsidans bild). Länsstyrelsen i Västerbotten bedömde år 2009 att Långsjön hade högsta prioritetsklass för restaurering av våtmarker i jordbrukslandskapet⁴. Framsidan av den rapporten visar just Långsjön som ett typexempel.

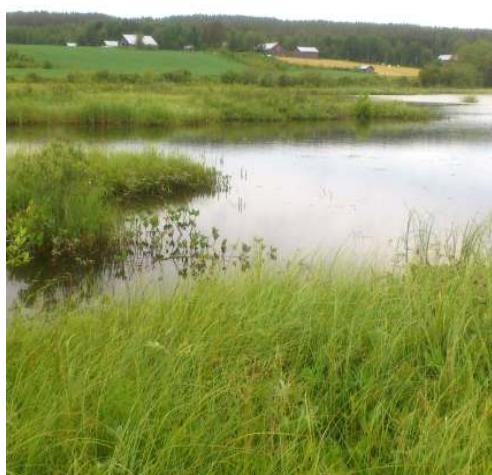
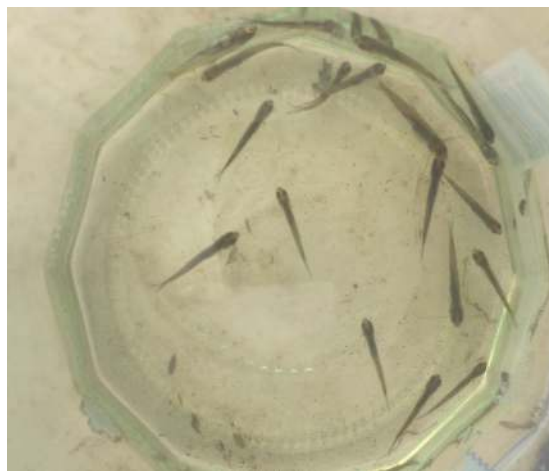
Figur 4. Mörtynkel fångades i Långsjön den 11 juli 2017. Foto: Jan Åberg

Under fältarbetet år 2017 gjordes visuella observationer av mörtynkel i båda sjöarna. Bilderna nedan visar exempel på yngelmiljöerna mellan de flytande öarna i Långsjön, samt på de yngel som fångades där.

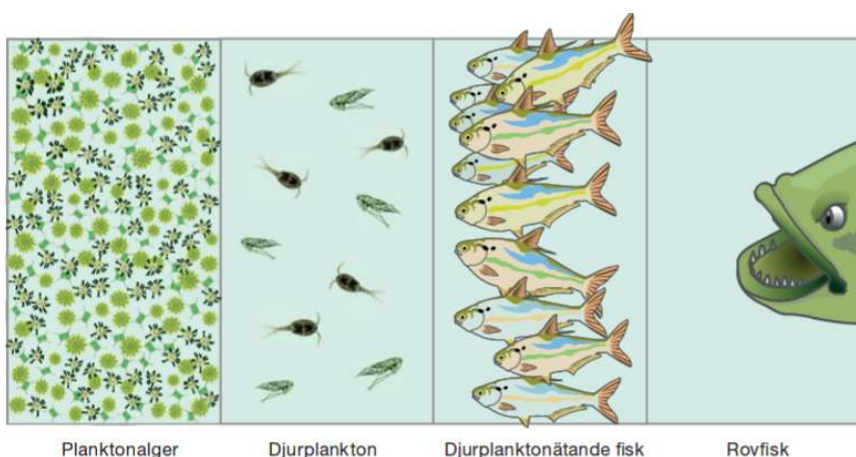
FÖRE REDUKTIONSFISKE

I näringsrika sjöar brukar det vara gott om djurplanktonätande fisk och därför sparsamt med djurplankton. Detta gynnar planktonalgerna, som annars till stor del skulle ha blivit uppätta av djurplankton. Algerna blir ofta så många att vattnet blir grumligt.

Principen för reduktionsfiske förklaras i nedanstående figur från Mistras råd för evidensbaserad miljövard (<http://eviem.se/projekt/utfiskning-mot-eutrofiering/>).

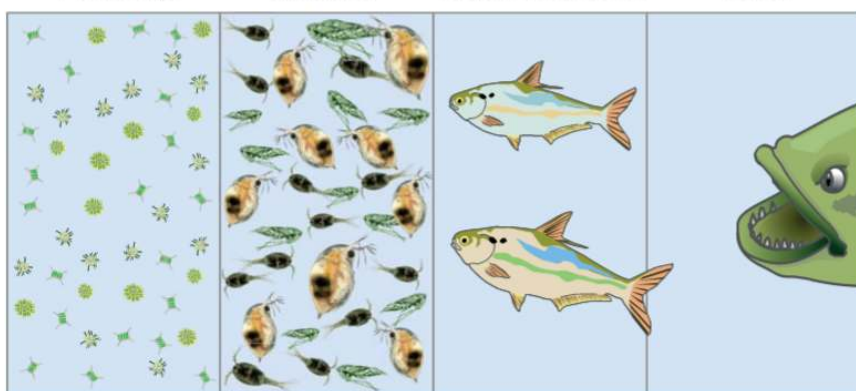
EFTER REDUKTIONSFISKE

Om man fiskar upp djurplanktonätande fisk kan det bli mer djurplankton och färre planktonalger i vattnet, som därigenom klarnar.

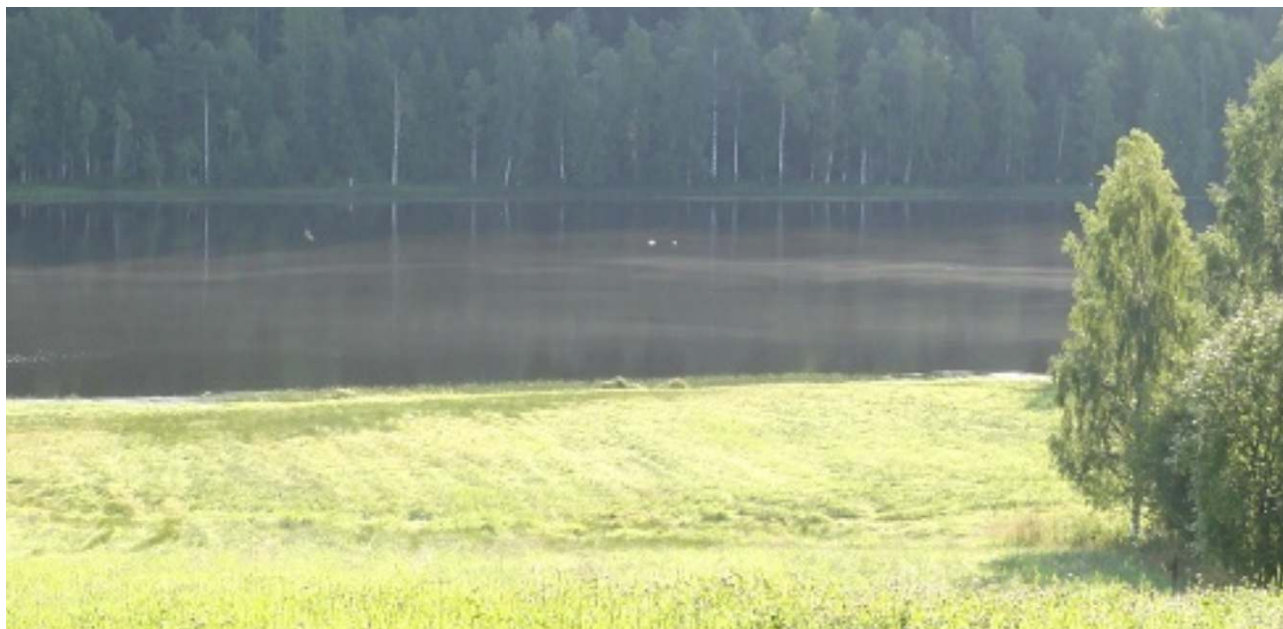
Figur 8: Större sjök med ytliga alger observerades i Hemsjön från slutet av augusti och långt in i september år 2017. Foto: Östen Holmström, den 28 augusti 2017.

1. I samband med slåttern av vattenväxter den 29 augusti 2017 observerades en ganska vitt spridd utbredning av blåskimrande flockar av alger i vattenytan. Efter rådfrågning hos Länsstyrelsens vattenförvaltningsgrupp (Mats Johansson, muntl.) fastslogs att detta var ett ganska säkert tecken på cyanobakterier, som är potentiell giftiga.
2. Vid vattenprovtagningen den 17 september observerades gröna alger på ytan över stora områden på vid stränderna och ute på sjön. Dessa alger fanns kvar även vid nästa provtagning den 1 oktober 2017, men med bedömningen att utbredningen kan ha varit något mindre.

En möjlig orsak till att algblomningen startade var att den vertikala temperaturen jämnades ut något mellan den 21 och 27 augusti på grund av blåsig väder. Detta kan i sin tur ha orsakat en införsel/inblandning av näringsrikare vatten från hypolimnion. Dvs inblandningen av det näringsrikare djupvattnet kan ha startat algblomningen. Med detta sagt kvarstår det faktum att flera andra faktorer måste samverka, vilket gör att algblomningar är svåra att förutsäga.

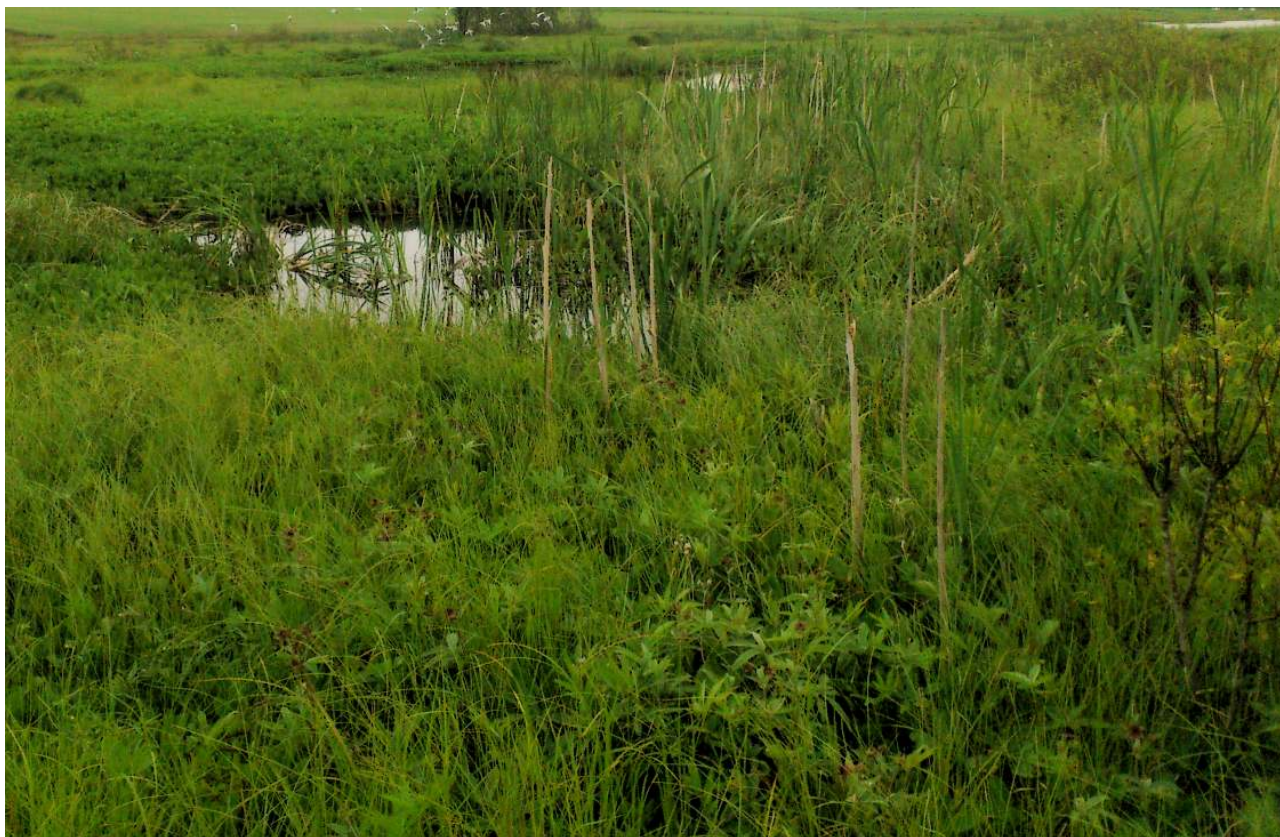
Figur 9. Bilder av typisk vegetation på de flytande öarna i Långsjön. Foto: Jan Åberg

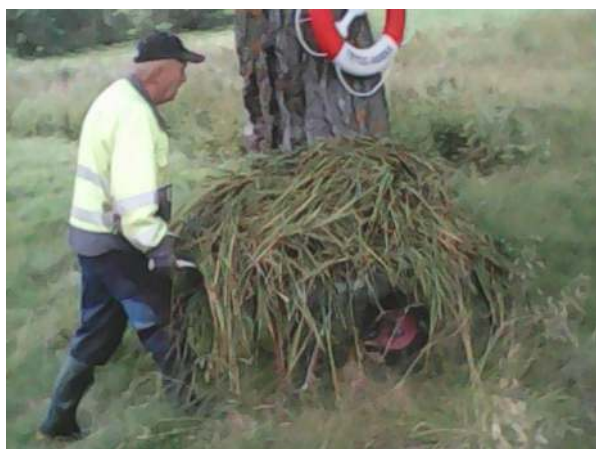
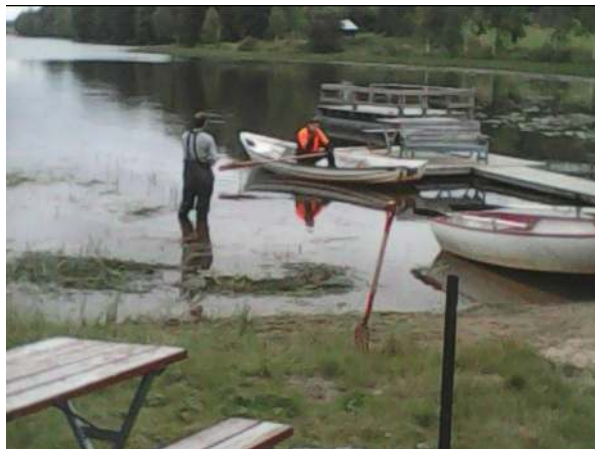
Figur 10. Sjöslättern i Hemsjön skedde både från båt och genom vadning. Foto: Östen Holmström.

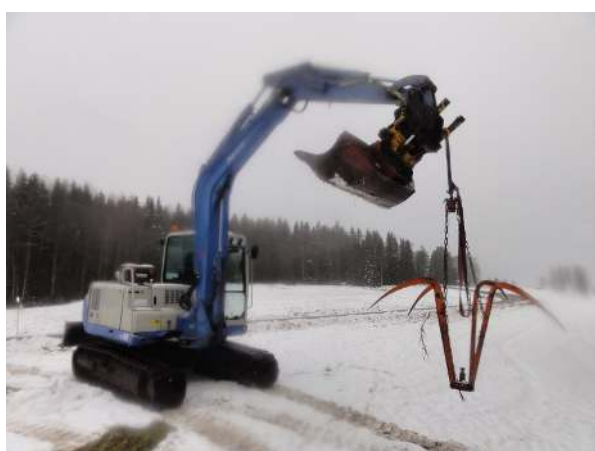
Figur 11. Pilotförsöket med skörd av flytmassor i Långsjön utfördes med hjälp av en gripklo avsedd för hö monterad på en grävmaskin. Ca 3 m³ togs upp. Foto: Östen Holmström.

Ca 3 m³ av Långsjöns flytande växtmattor togs upp från den sydvästra stranden nära vägen, medan ca 200 m² av vattenvegetationen i Hemsjön slogs med lie på den södra stranden nära badplatsen.

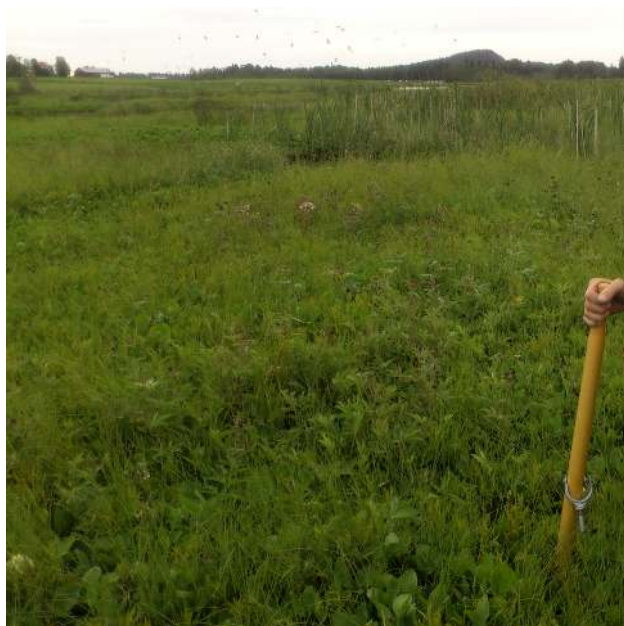
Figur 12. En lång åra har tryckts ner genom ytan ute på en av flytöarna i Långsjön. Foto: Jan Åberg
